**CARACTERIZAÇÃO E DIAGNÓSTICO AMBIENTAL DA ÁREA DO LIXÃO  
DESATIVADO DO TIMBUBA/PAU-DEITADO EM SÃO JOSÉ DE RIBAMAR –  
MA**

Dissertação de Mestrado apresentada ao Programa de Pós-Graduação em Tecnologia e Gestão Ambiental (PGTGA) do Instituto Federal de Educação, Ciência e Tecnologia do Ceará (IFCE) – *Campus* Fortaleza, como requisito parcial para obtenção do Título de Mestre em Tecnologia e Gestão Ambiental.

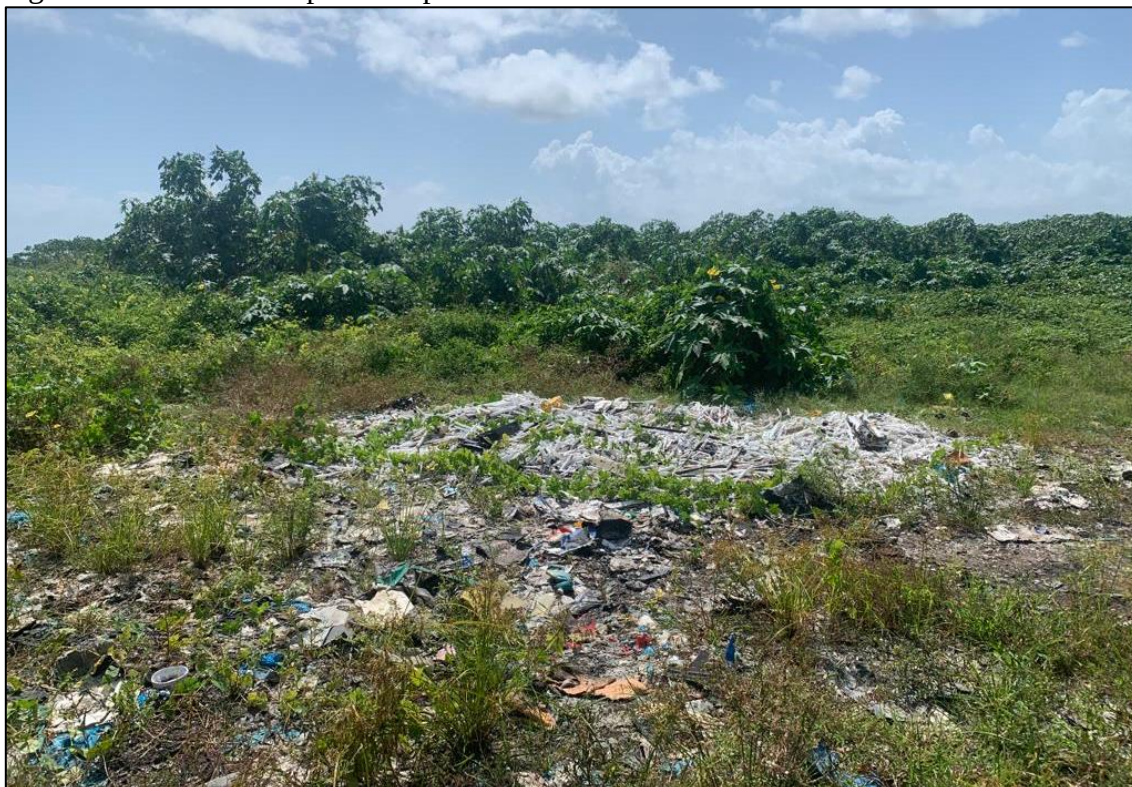
Figura 1 – Resíduos disposto no perímetro do lixão

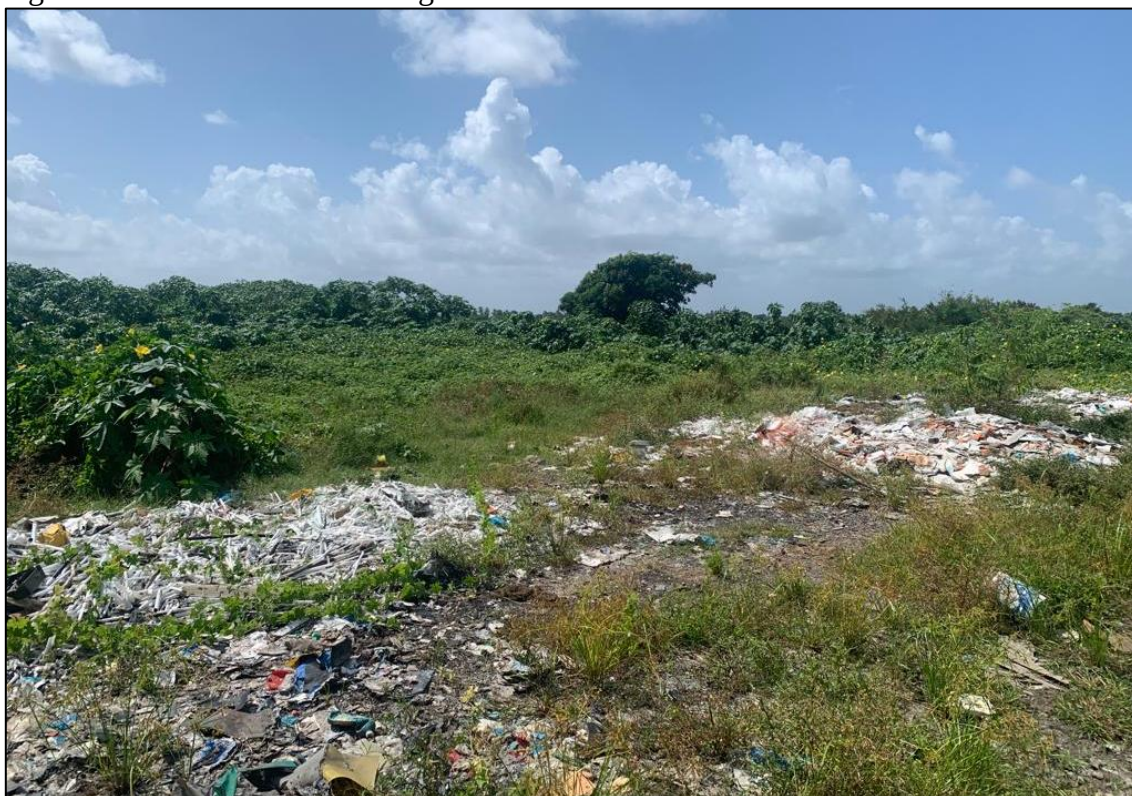
Figura 2 – Ponto de descarte irregular de resíduos

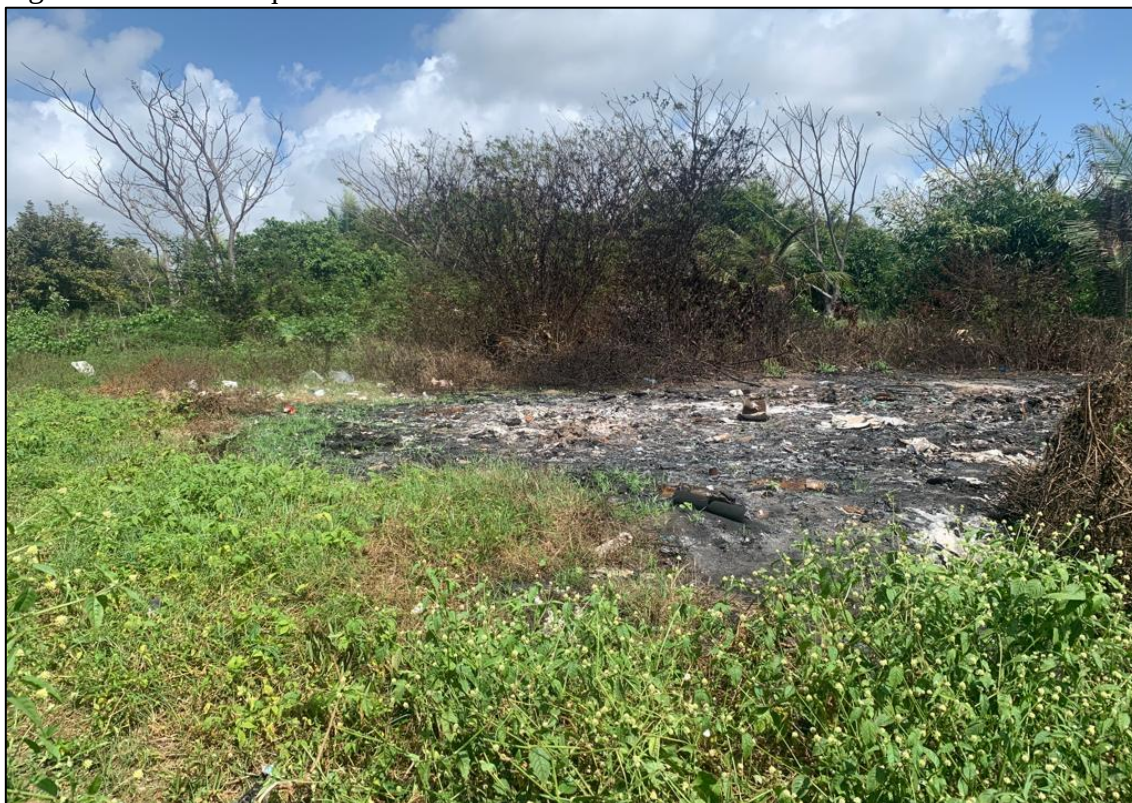
Figura 3 – Ponto de queimada de resíduos sólidos

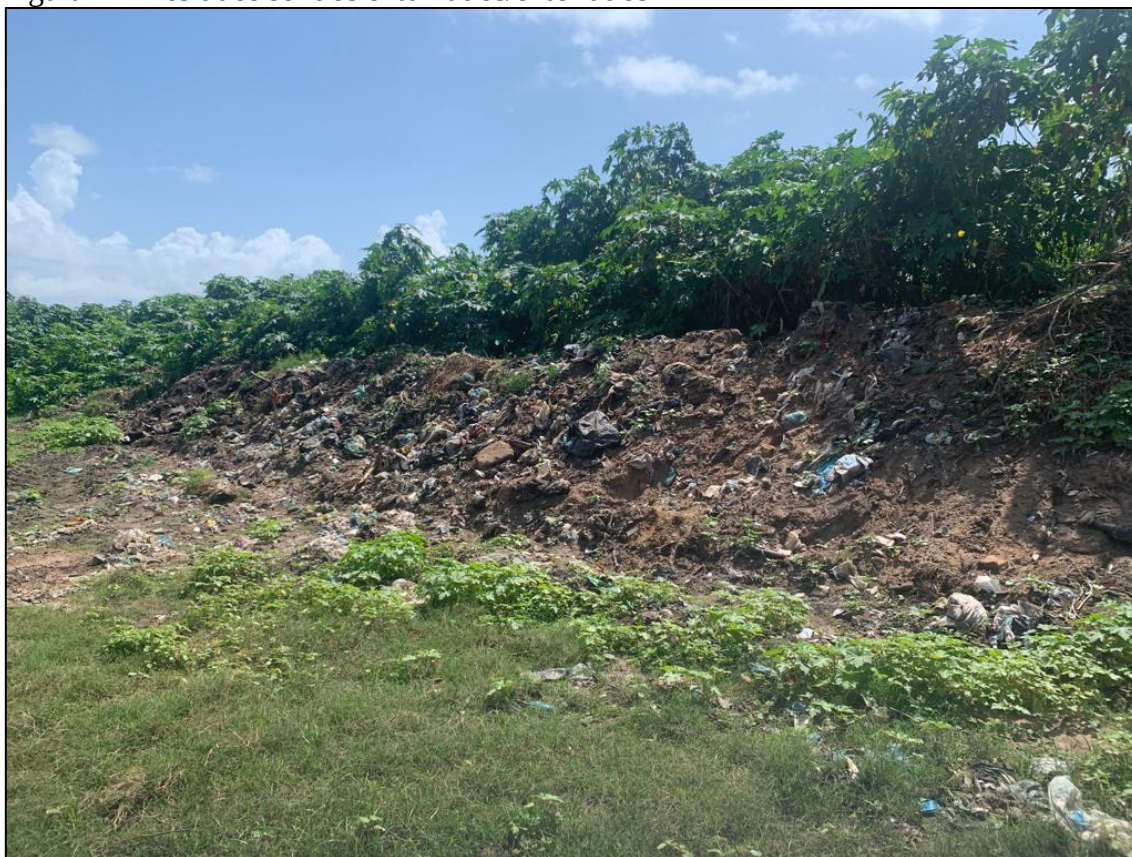
Figura 4 – Resíduos sólidos entulhados/enterrados

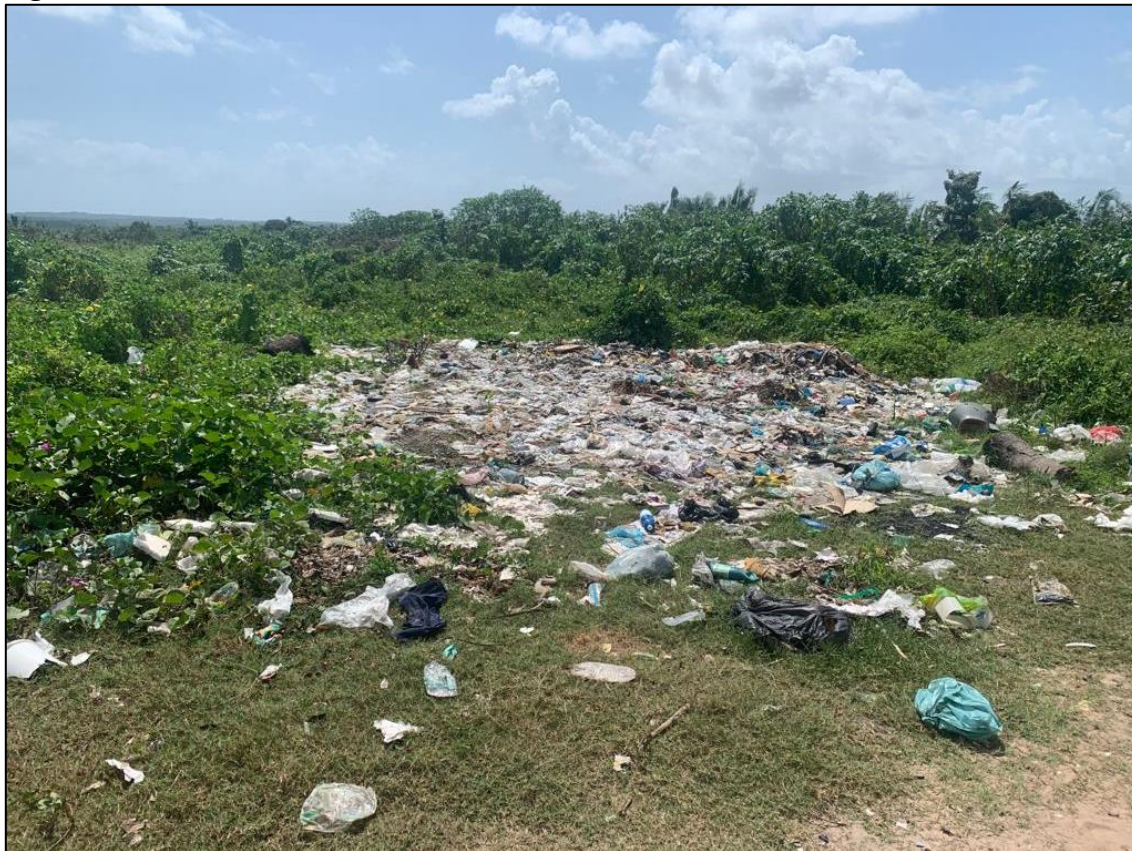
Figura 5 – Ponto de descarte de resíduos sólidos

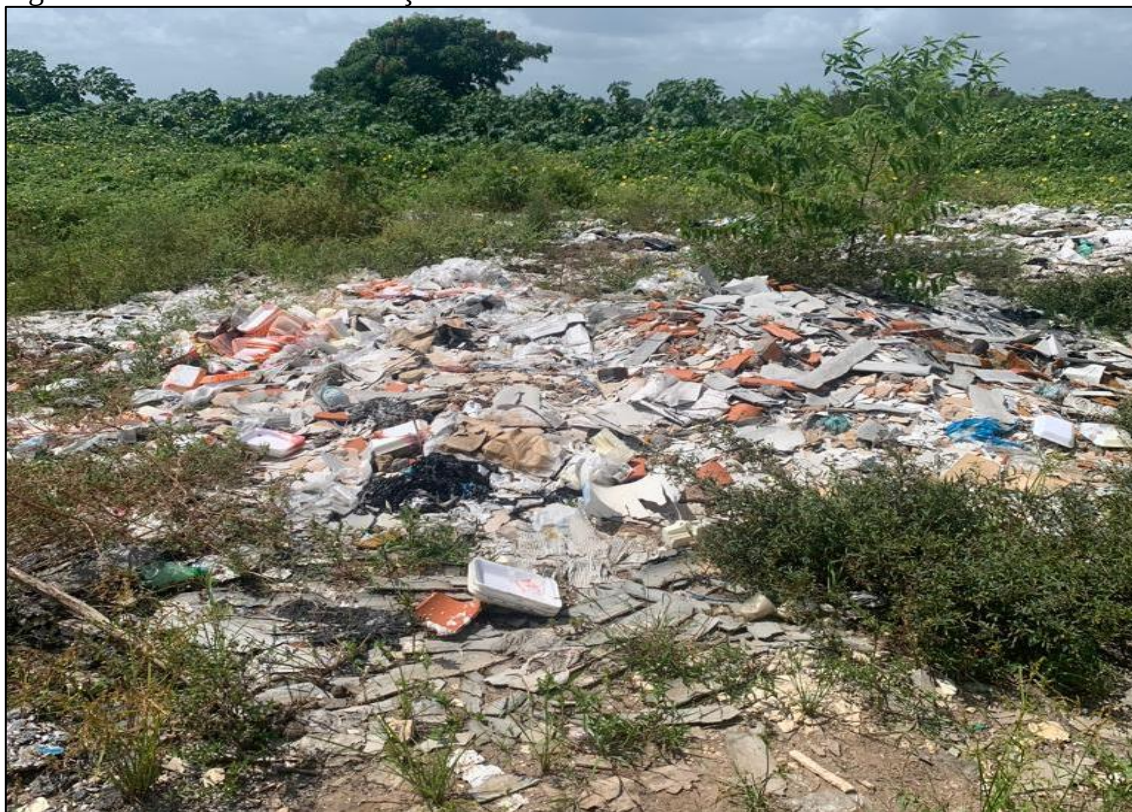
Figura 6 – Resíduos de construção civil

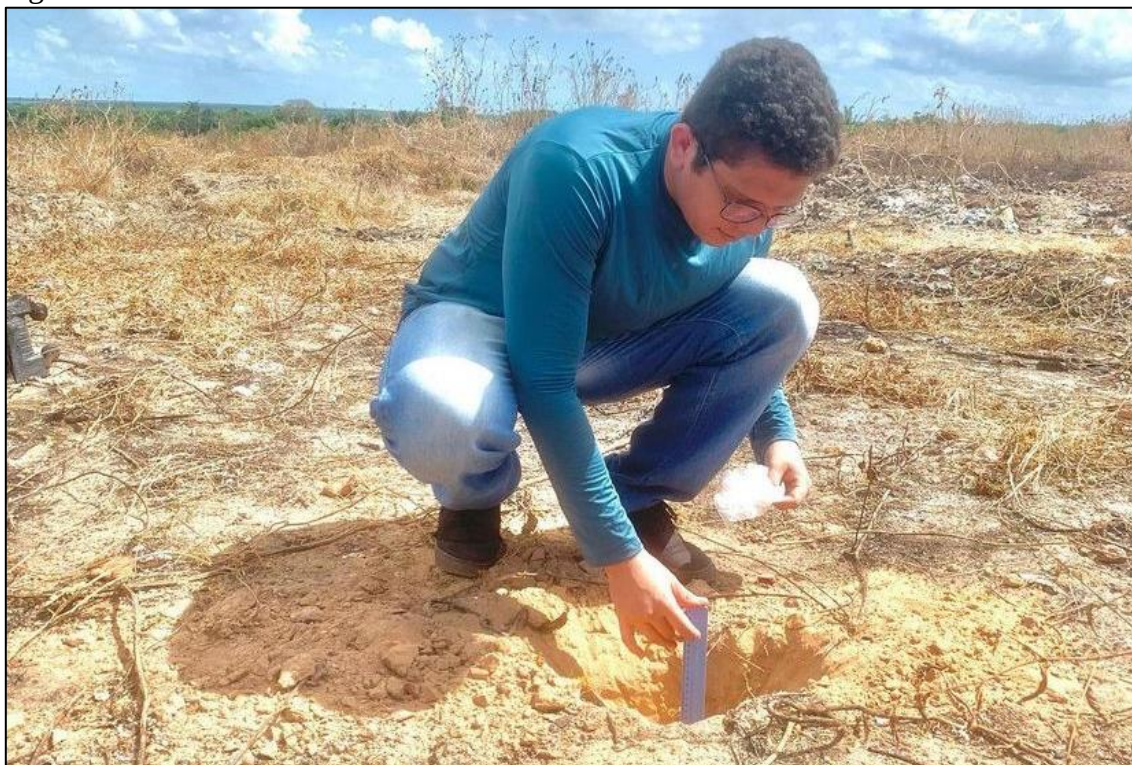
Figura 07 – Coleta de amostra do solo

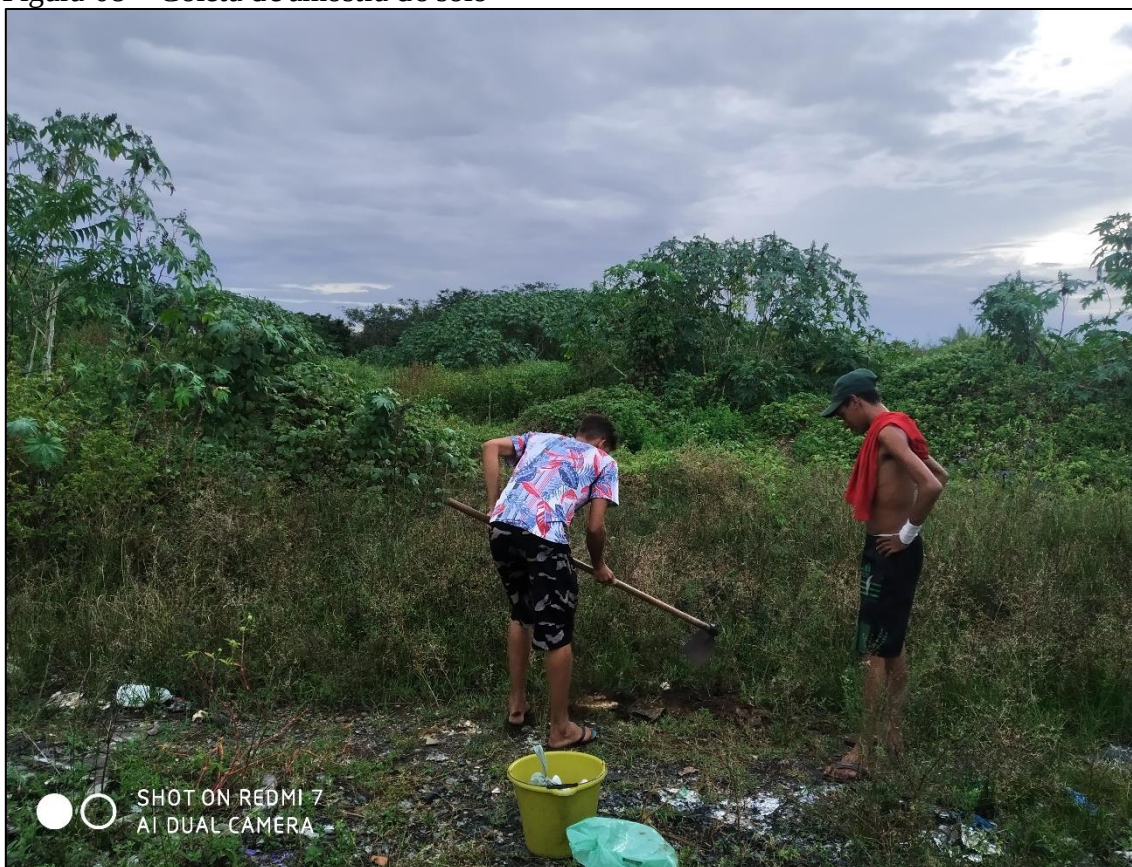
Figura 08 – Coleta de amostra do solo

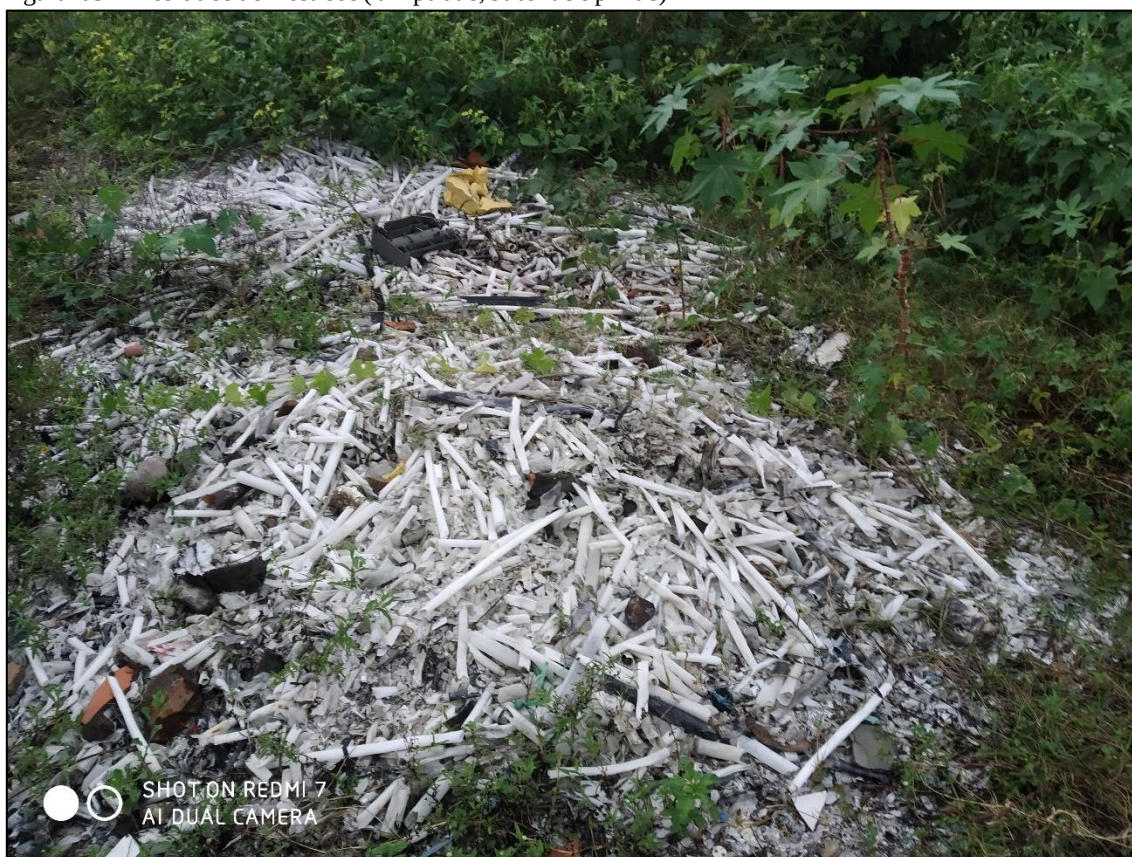
Figura 09 – Resíduos domésticos (lâmpadas, baterias e pilhas)

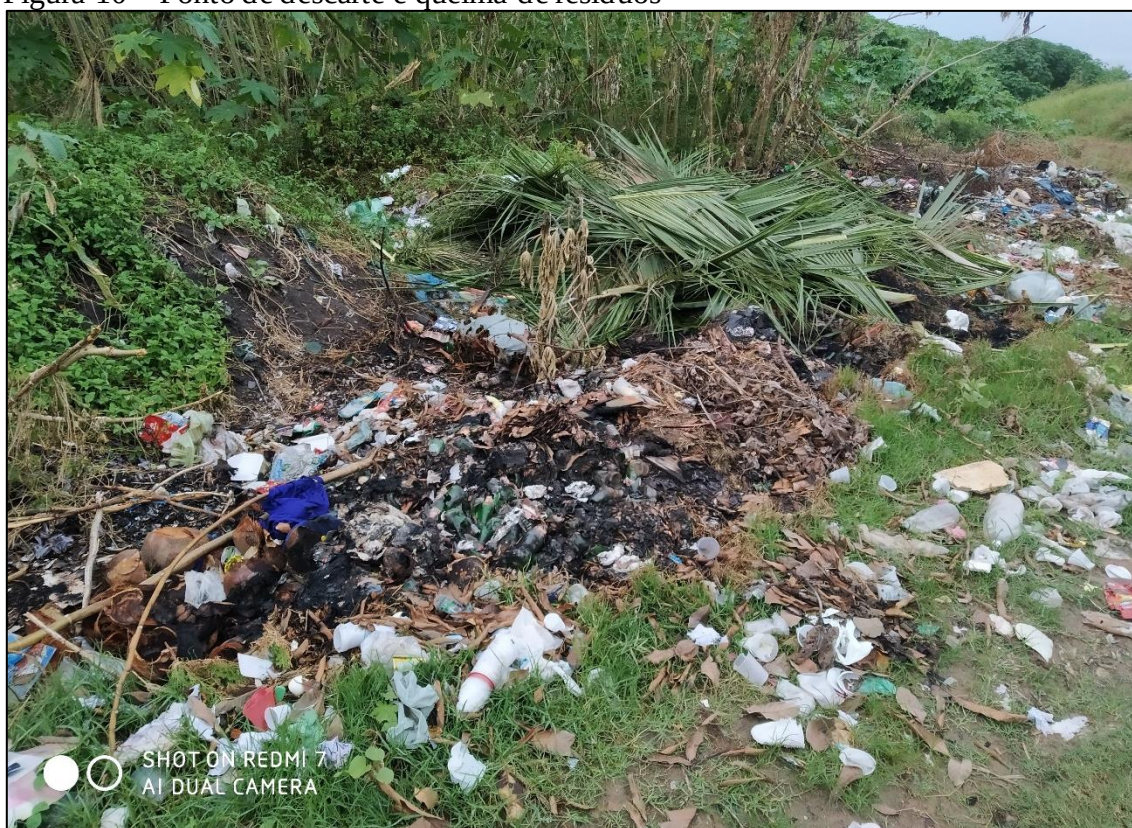
Figura 10 – Ponto de descarte e queima de resíduos
